# OCHRONA PRZED POWODZIĄ

*doświadczenia i pomocne  
rozwiązania lokalne*

inż. Piotr Millan (bryg. w st. spocz.)

1997 rok

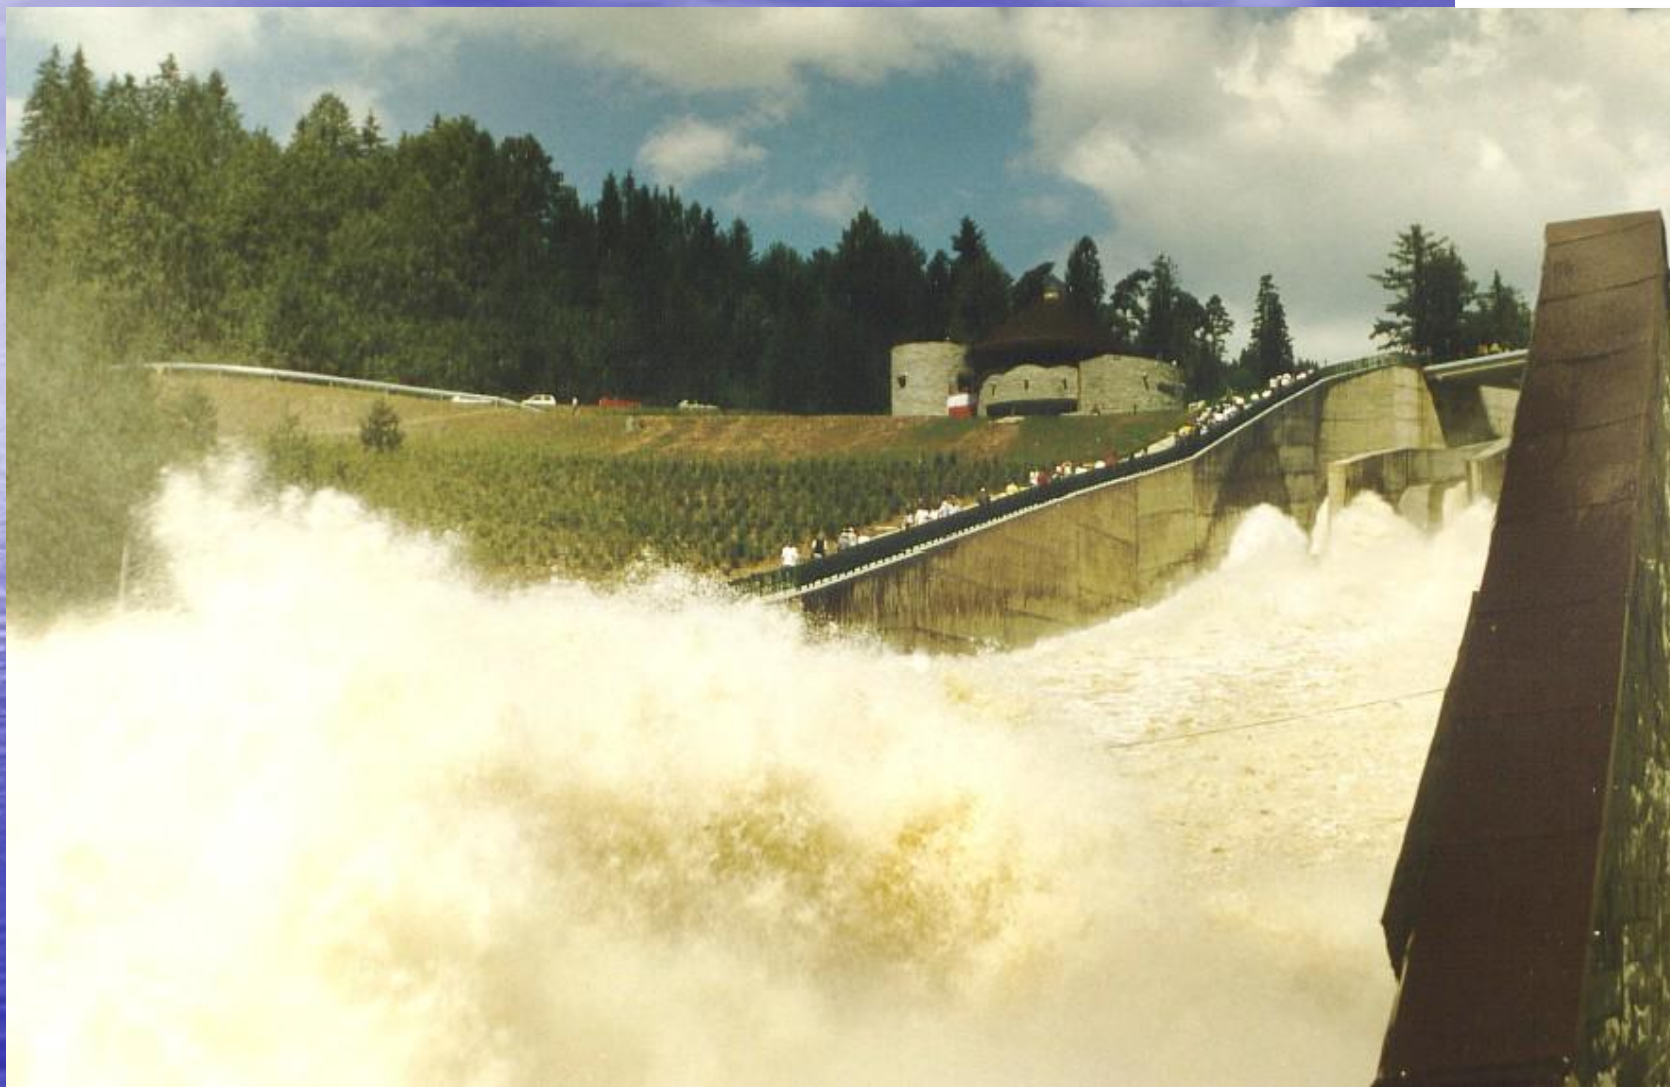
W krytycznym momencie do zbiornika wpadało ok.  $1400 \text{ m}^3$  wody na sekundę, wypuszczano zaś ok.  $600 \text{ m}^3/\text{s}$ . Fotografia z roku 1997 - na zdjęciu widać potęgę wody przepływającej przelewem stokowym zapory czorsztyńskiej.

W dniu 08 lipca osiągnęły wartość  $260 \text{ mm/m}^2$ , co spowodowało że wody Dunajca wezbrały gwałtownie, osiągając przepływ  $1450 \text{ m}^3/\text{s}$  - zbliżony do katastrofalnego przepływu z 1934 r. ( $1630 \text{ m}^3/\text{s}$ ).

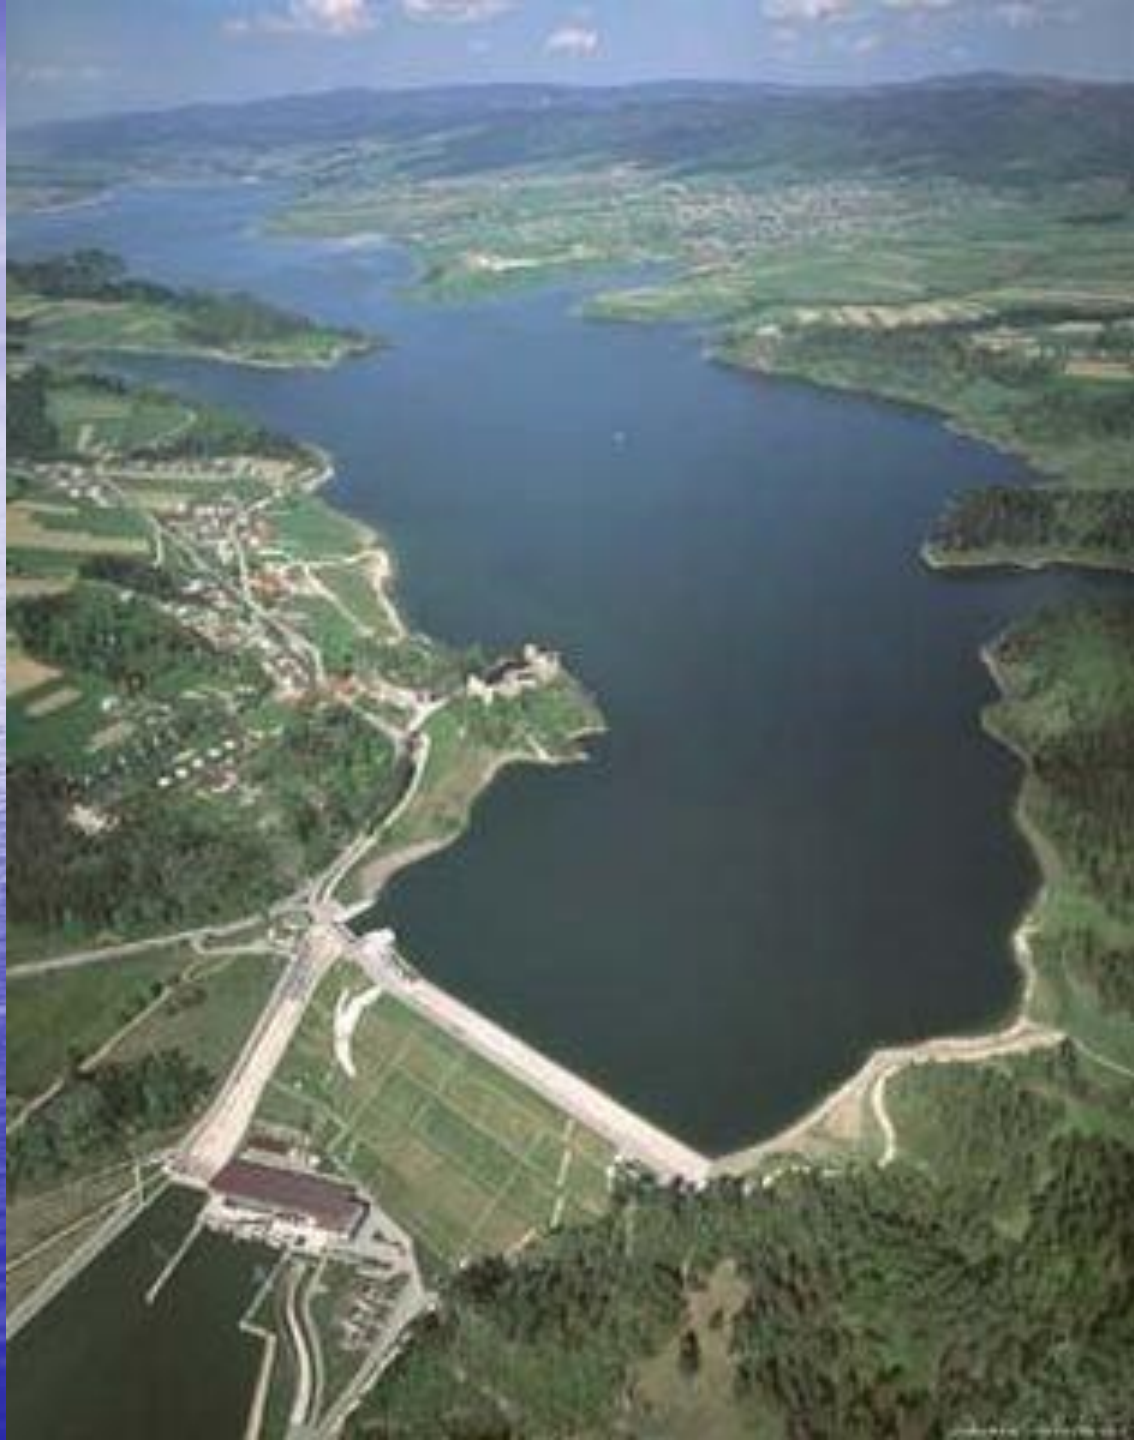
**Jezioro Czorsztyńskie  
oraz zaporę w Niedzicy  
widziane z lotu ptaka**

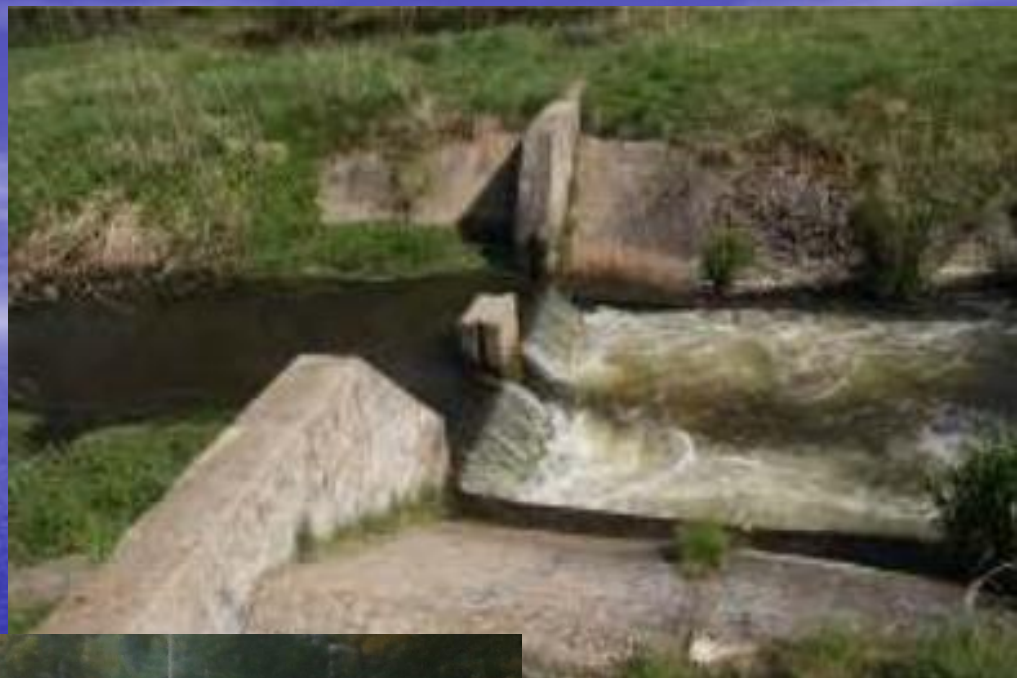
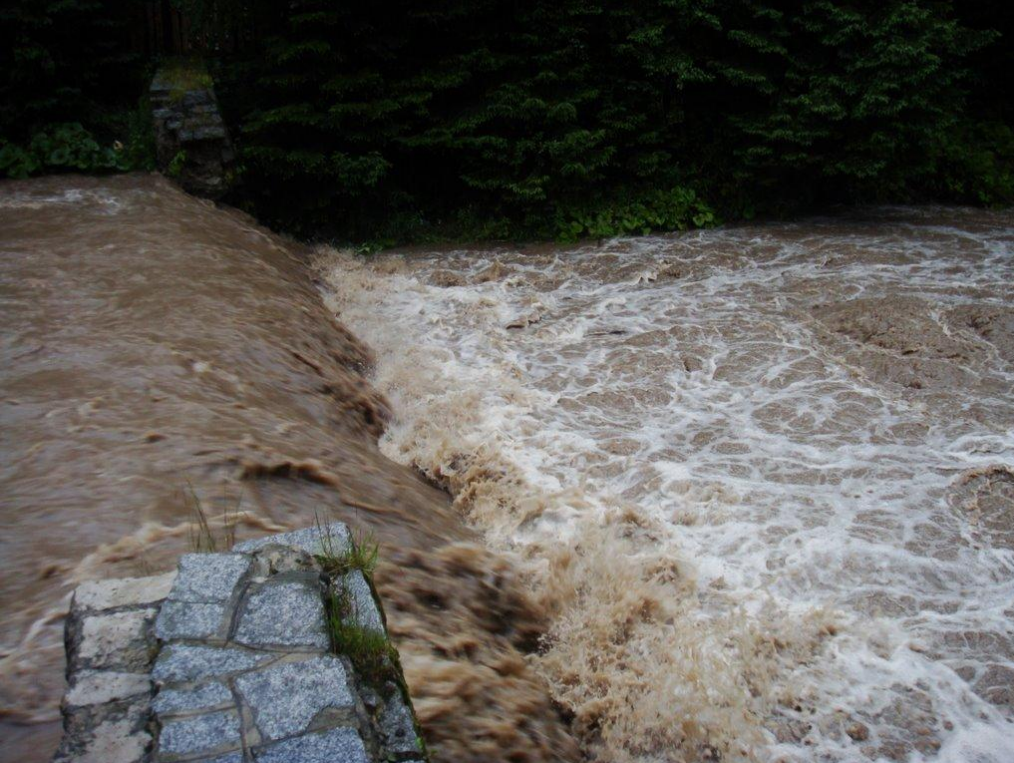
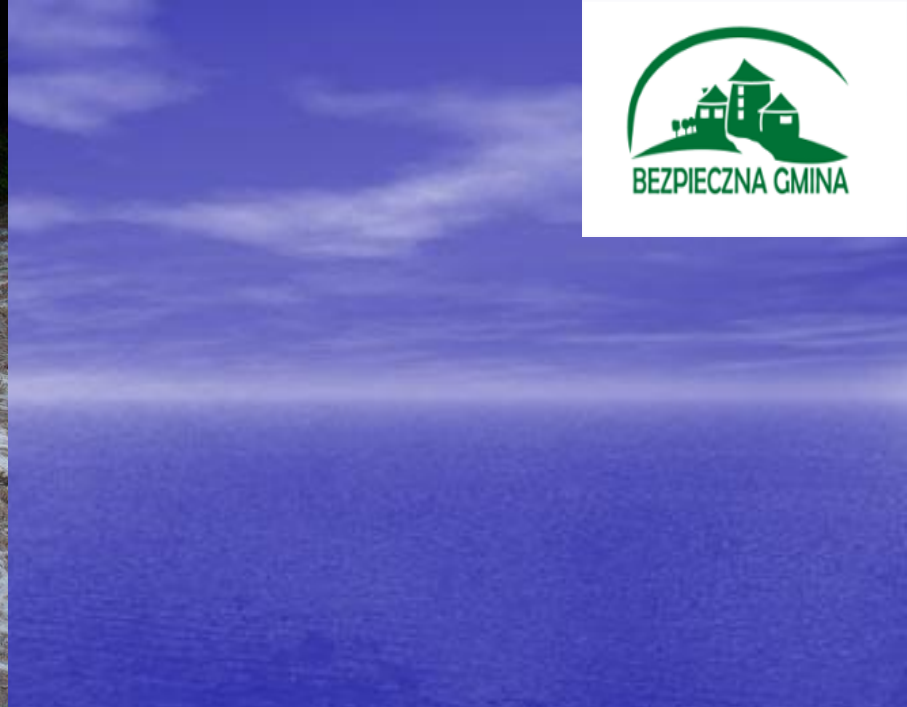
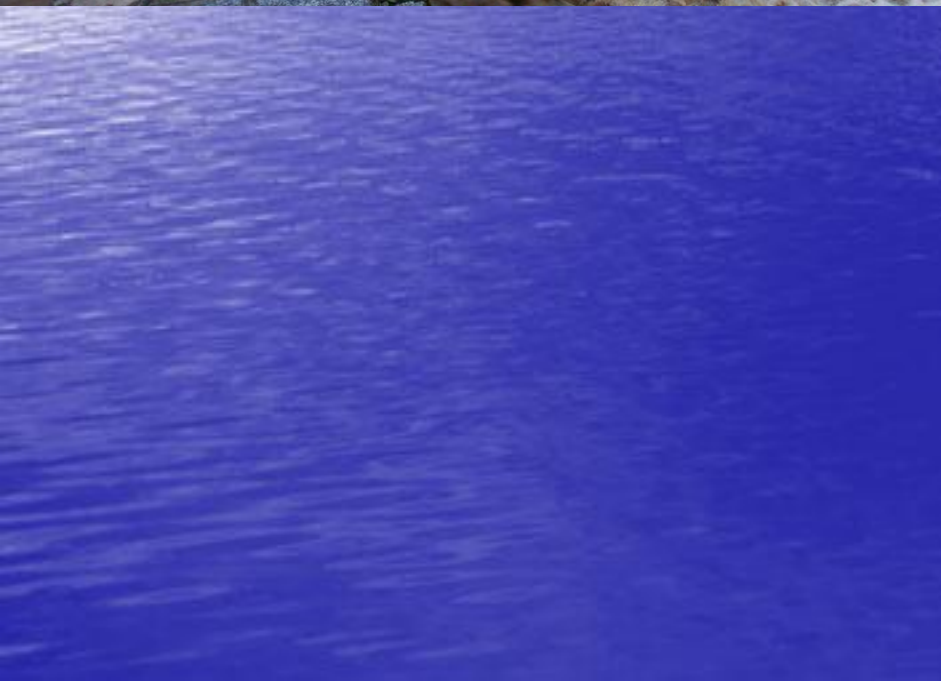
# **POWSTRZYMYWANIE ENERGII SPŁYWU RZEKI**

Większą skuteczność  
przy dużym spadku  
terenu osiągniemy  
zwiększając  
częstotliwość progów

**Próg** – to rodzaj budowli stosowanej w hydrotechnice do zabezpieczania i stabilizacji dna cieku. Tego rodzaju budowla hydrotechniczna jest budowana w poprzek cieku i obejmuje całą szerokość jego koryta.

Progi stosuje się zarówno w ciekach o dnie umocnionym jak i nieumocnionym. W przypadku gdy dno cieku jest nieumocnione, próg stabilizuje dno takiego cieku. Próg nie jest budowany z myślą o piętrzeniu wody jak budowle piętrzące, lecz jest zaliczany do kategorii budowli regulacyjnych, mających w tym przypadku na celu uzyskanie utrwalenia, stabilizacji przepływu i zabezpieczenia dna cieku i wytracenie prędkości przepływu.

Próg tworzy jezioro zaporowe, które podczas przyboru powinno rozlać się na okoliczne łąki.

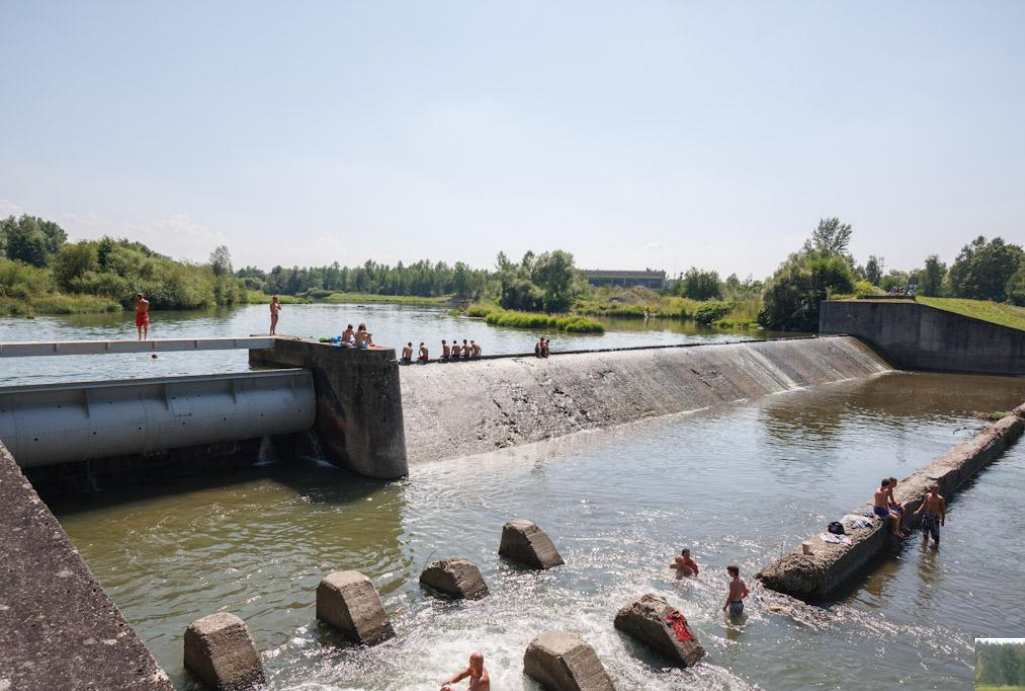
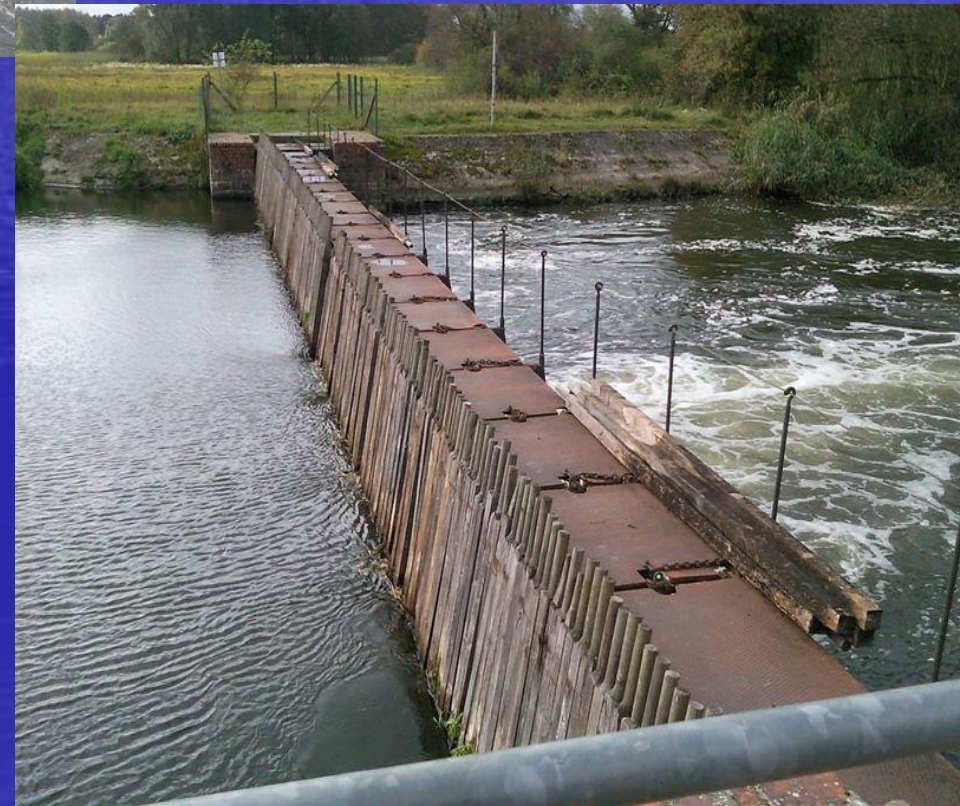
**Jaz** – budowla hydrotechniczna wybudowana w poprzek rzeki lub kanału piętrząca wodę, w celu utrzymania stałego poziomu rzeki dla celów żeglugowych lub zabezpieczenia przed powodzią, zaopatrywania w wodę oraz do celów energetycznych (napędowych). Równolegle do jazu czasami buduje się też śluzy.

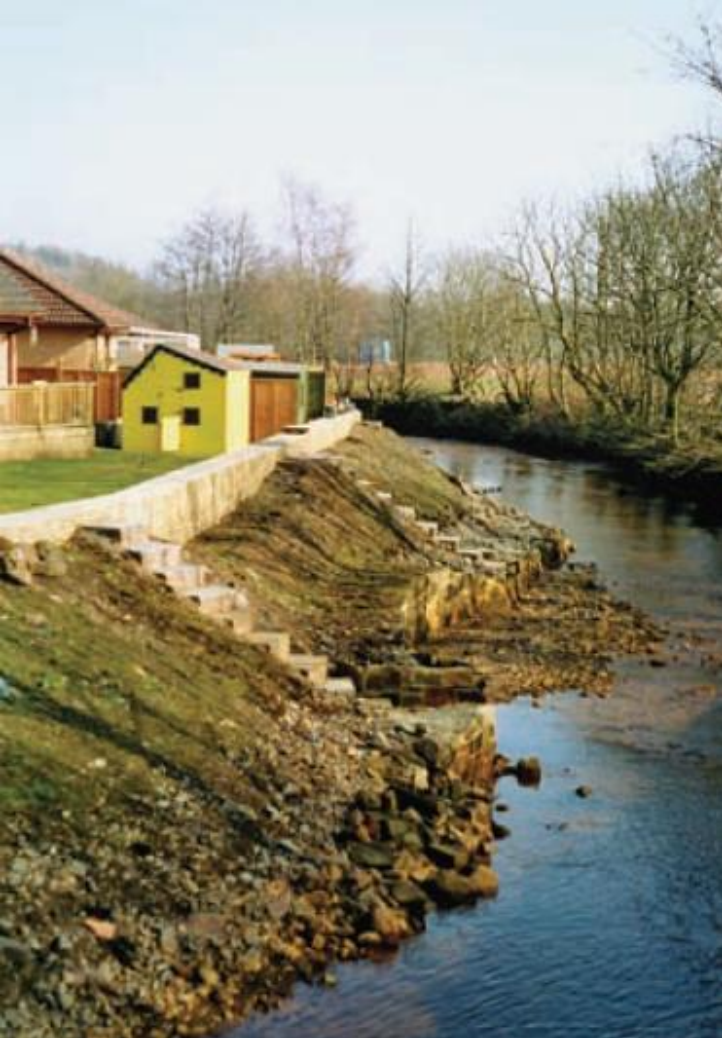
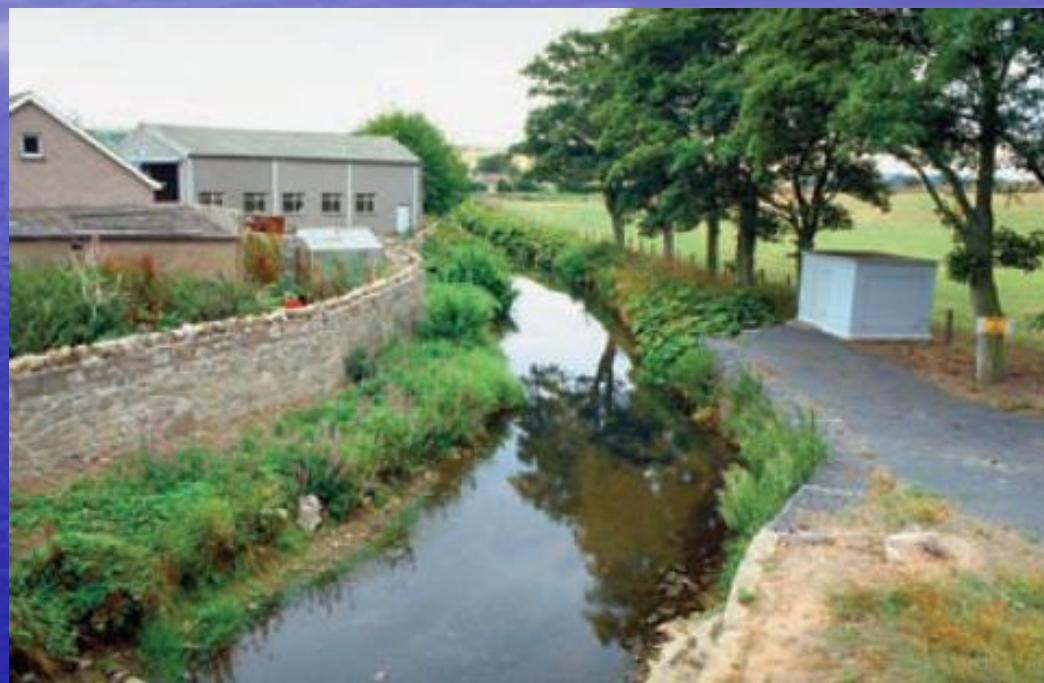
**Przykład spoza Polski – osłona przeciwpowodziowa terenów zamieszkałych z możliwym obszarem zalewowym (odciążającym po drugiej stronie rzeki)**
